# Obnovení rybníčku (tůně) Na Krásné, Dýšina

Studie

Zpracovala: Ing. Pavla Velleková  
Leden 2019

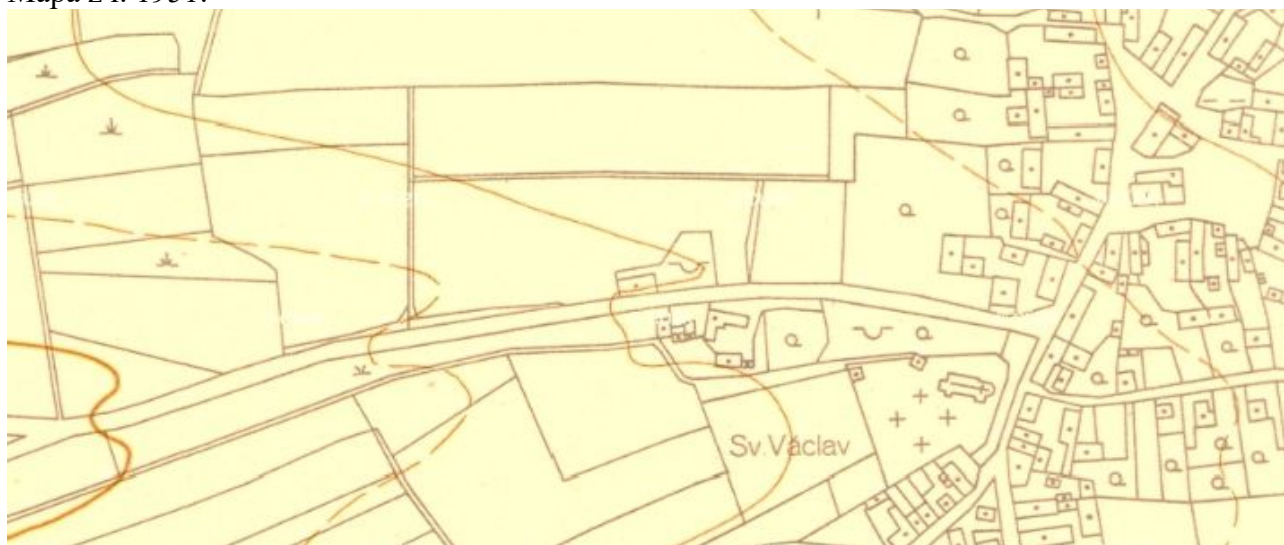
Mapa z r. 1951:

Kromě rybníku na návsi nejsou zaznamenány žádné jiné rybníky, jen jámy v Hliništi i stará cihelna.

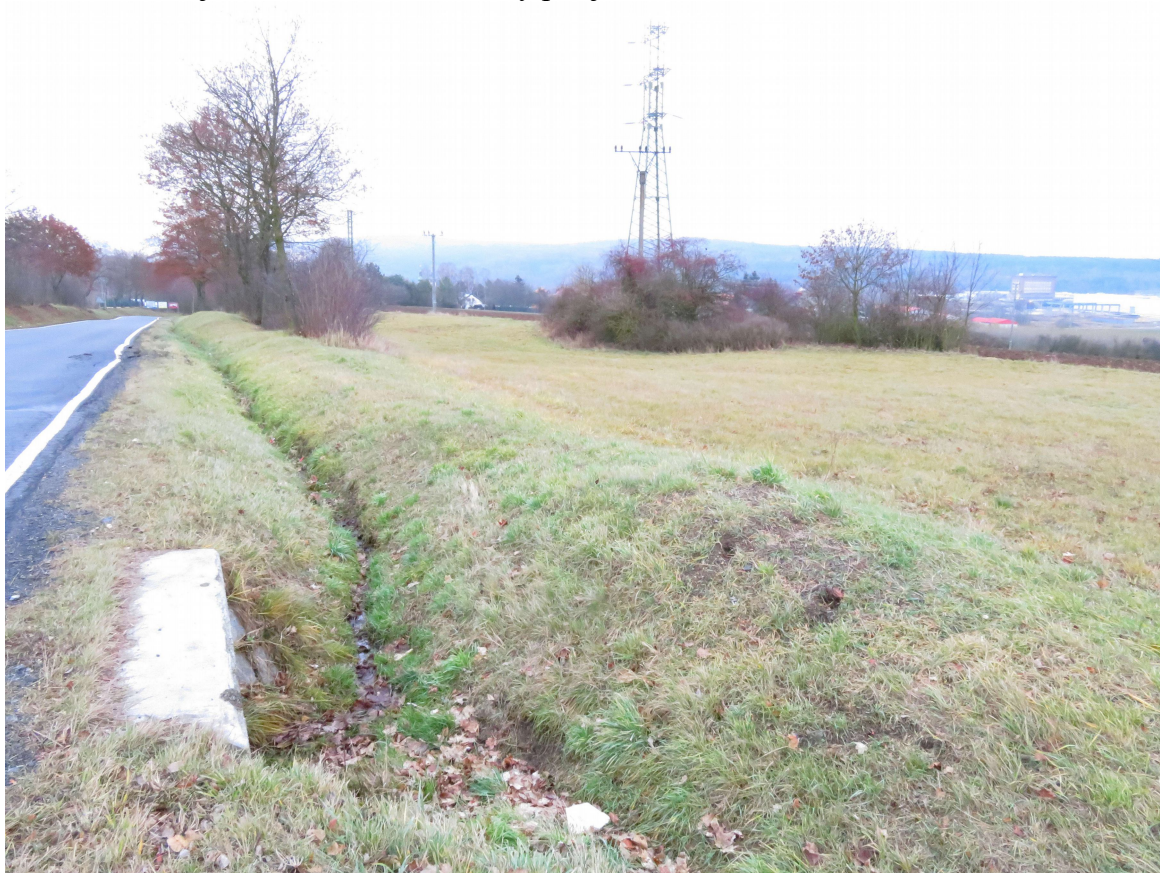
Pohled směrem k Dýšině – propustek, příkop s tekoucí vodou od křížku a z dalších příkopů, louka.

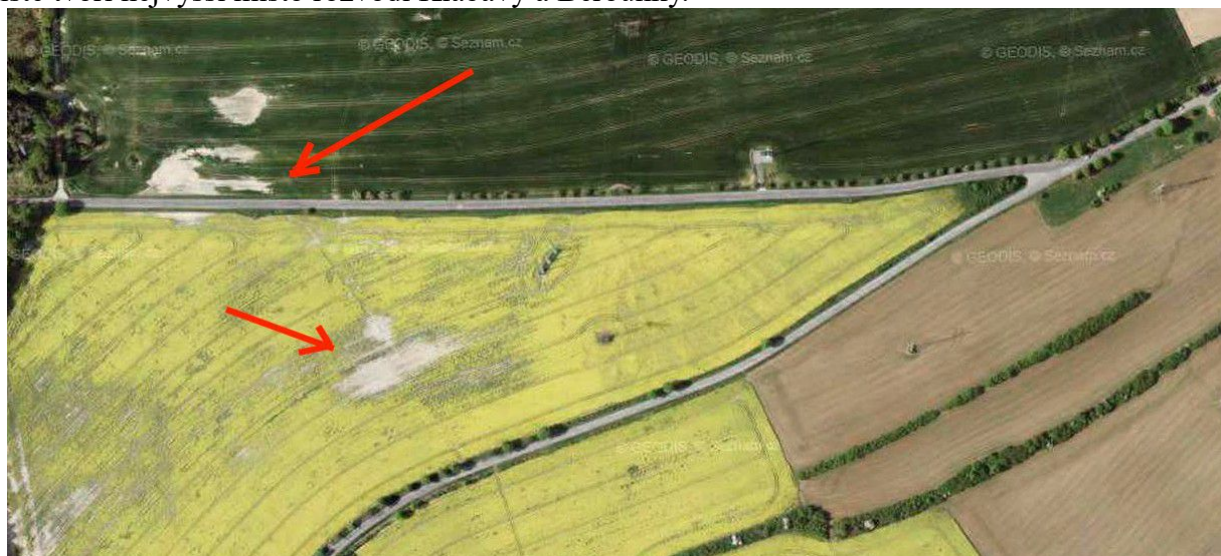
Šipkou jsou označené plochy, kde stojí voda (rok 2012, patrně květen)

Nemohu odpovědně posoudit otázku změny klimatu posledních let a jeho vlivu na tuto konkrétní lokalitu. Faktem je v současnosti voda stékající se u křížku a nedaleká velká tůň pod lesem, která se pravidelně objevuje v poli prakticky na nejvyšším bodě nad Dýšinou, po pravé straně u cesty na Zábělou. Tam stojí voda velmi často, i když je tam pole oseté. Při nedávné výsadbě stromořadí v tom místě museli vynechat stromy, protože jámy byly plné vody a nebyl předpoklad, že by tam stromy prospívaly. Jedná se o vodorovnou plochu vymezenou vrstevnicí cca 415 m/nm, která v tomto místě tvoří nejvyšší místo rozvodí Klabavy a Berounky.

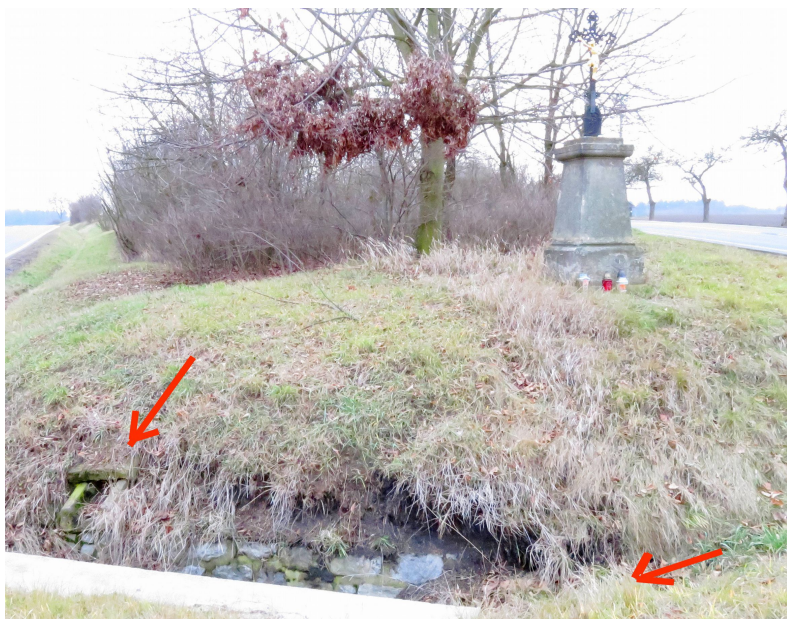
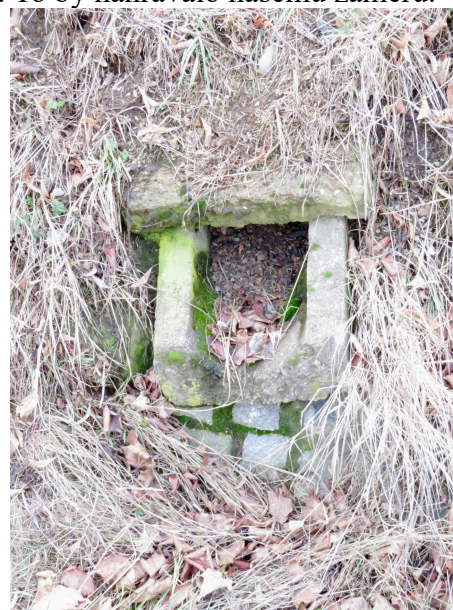
Další otázkou je onen trojúhelník pole nad křížkem. Dokumentace není k dispozici, ale podle sklonu terénu je pravděpodobné, že je plošné odvodnění potrubím svedeno právě ke křížku, kde byl nalezen i jakýsi výústní objekt, dost možná právě k tomu patřící. To by nahrávalo našemu záměru.

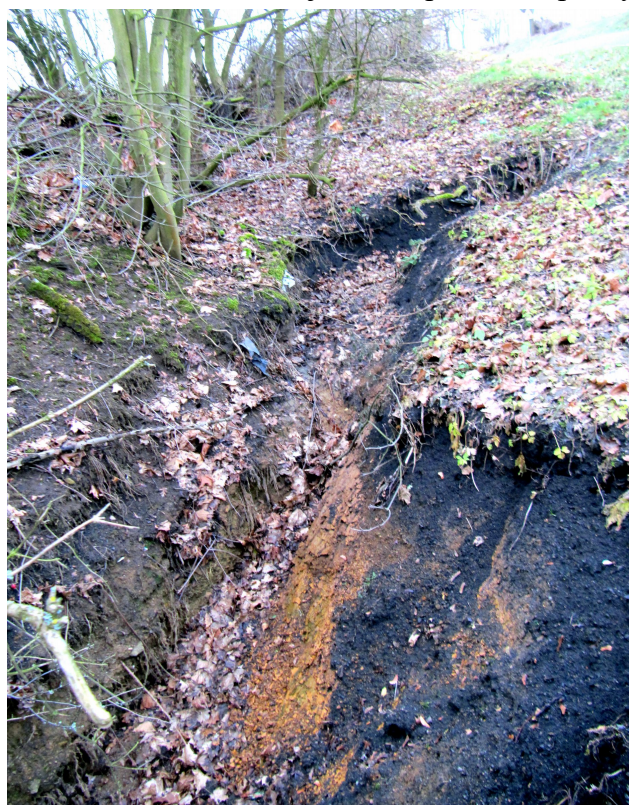
„Rokle“ pod silnicí vymletá patrně přívalovými dešti až na rezavý břidličný kámen

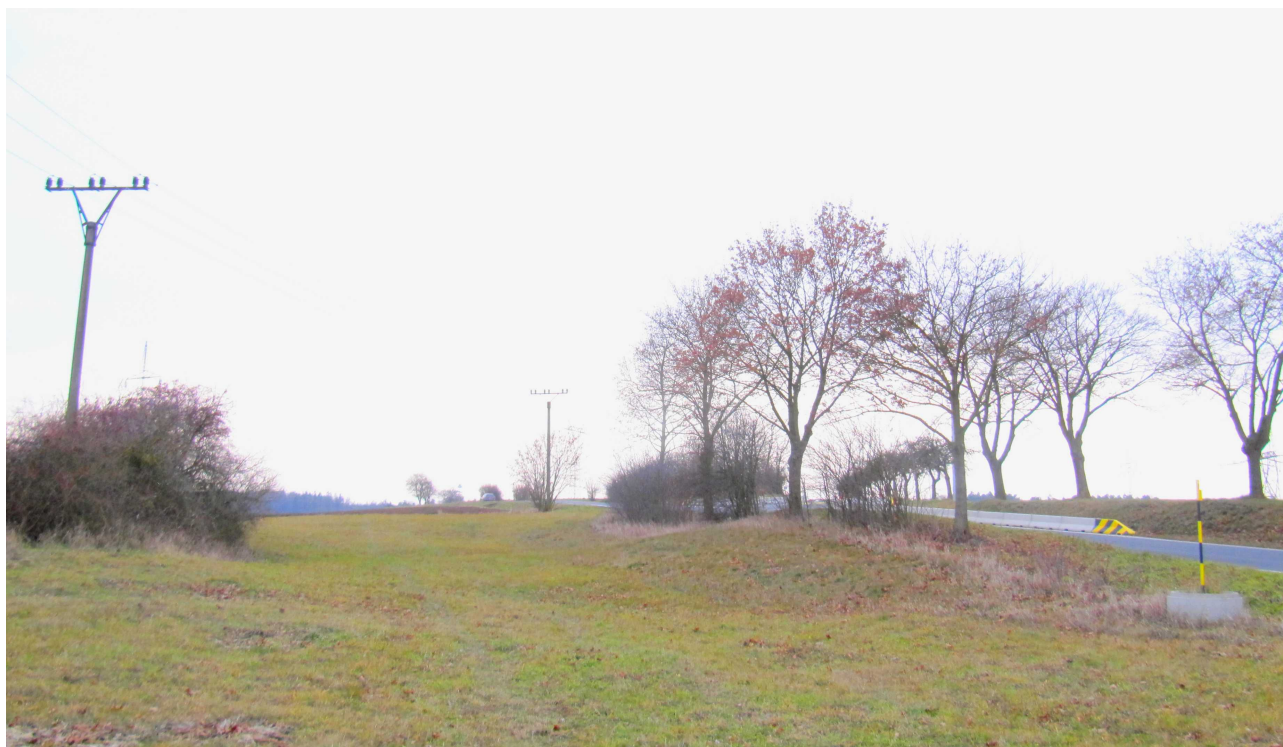
Místo, kde je navržena tůň – vzadu za plynovým vedením – jeho umístění určuje vpravo betonová skruž s tyčí. Mnoho obecních pozemků je protkáno v nevhodných místech inženýrskými sítěmi a znemožněno tedy výsadba stromů a pod.
